CONTRALORÍA GENERAL DE LA REPÚBLICA
CONTRALORÍA REGIONAL DE VALPARAÍSO
UNIDAD DE SEGUIMIENTO Y APOYO AL CUMPLIMIENTO

USAC Nº 55/2023
GBC

SEGUIMIENTO AL INFORME FINAL Nº 378,
DE 2022, SOBRE AUDITORÍA A LA
EJECUCIÓN DEL PROYECTO
“REPOSICIÓN DEL ESTADIO MUNICIPAL,
COMUNA DE SAN ANTONIO”, DE LA
DIRECCIÓN DE ARQUITECTURA REGION
DE VALPARAÍSO.

VALPARAÍSO, 31 de agosto de 2023

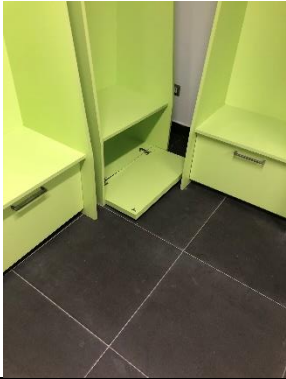
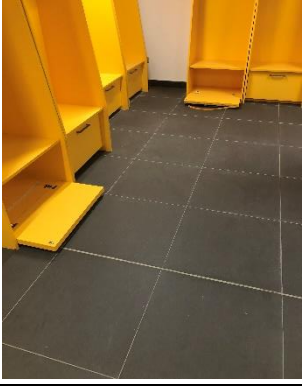
Lo anterior, fue confirmado en la visita de validación efectuada por personal de esta Contraloría Regional, el 13 de junio de 2023, en que no se observaron saltaduras, perforaciones, rayaduras, o desprendimientos de tiradores. No obstante, se constató que algunas puertas inferiores de los camarines se encuentran con sus bisagras desprendidas (fotografías N^{os} 1 y 2, del Anexo).

<p>Foto N°1: Puertas inferiores de los camarines con sus bisagras desprendidas</p>	<p>Foto N°2: Puertas inferiores de los camarines con sus bisagras desprendidas</p>

En virtud de que se corrigieron las deficiencias cuestionadas, se da por superada la observación, en el entendido que al momento de efectuar la recepción definitiva de la obra se exigirá la regularización de las bisagras desprendidas, lo que deberá ser verificado por la Unidad de Auditoría Interna de la DRAV.

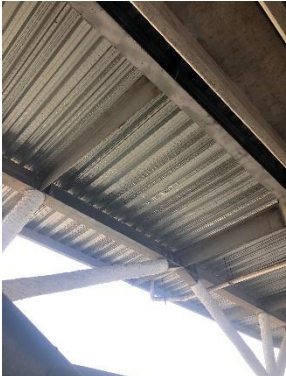
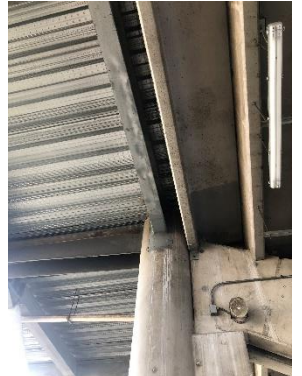
- **No ha sido pintado el entramado que soporta las placas colaborantes del edificio poniente**, tales como vigas metálicas IPE 240, IPE 500 del nivel +9,34 y vigas metálicas VT5, VT2, VT1, IPE 200 y 500, del nivel +15,13, que debían tener un tratamiento F-120, ello debido a que fueron consideradas como un solo paquete estructural al estar bajo la losa de hormigón (fotografías N°s 3 y 4, del Anexo).

<p>Foto N°3: Entramado que soporta las placas colaborantes del edificio poniente no se encuentran pintadas con protección F-120.</p>	<p>Foto N°4: Entramado que soporta las placas colaborantes del edificio poniente no se encuentran pintadas con protección F-120.</p>

Por otra parte, la decisión de la Municipalidad de San Antonio de considerar las vigas bajo losas colaborantes como paquete estructural de resistencia al fuego F-120 y eliminar la partida de protección ignífuga, sin un acto administrativo que formalice dicha modificación, contraviene lo dispuesto en la cláusula octava del convenio mandato aprobado mediante la resolución exenta N° 88, de 2017, que dispuso que las modificaciones debían ser aprobadas por escrito por el mandante, sin que tampoco se haya acreditado la existencia de una evaluación técnica y económica que justifique esa determinación, por lo cual, esa entidad comunal deberá efectuar el estudio técnico respectivo que concluya que la solución adoptada cumple con el Estudio de Resistencia al Fuego, de la OGUC, capítulo 3, o en su defecto, exigir al contratista la aplicación de la protección ignífuga especificada, además de formalizar dicha modificación.

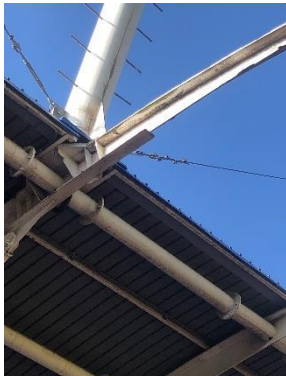
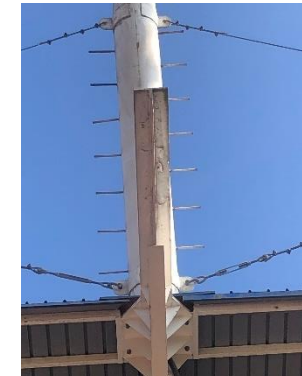
- Si bien se constató que las vigas bajo cubierta de techo VT4, VT3, Costaneras 100x50x3, 16SCH30, 8" (estructura de techumbre de las graderías del estadio), se encuentran pintadas con protección F-60, continúa observándose desprendimiento de pintura en algunos perfiles (fotografías N°s 5 y 6, del Anexo).

<p>Foto N°5: Desprendimiento de pintura en estructura de techumbre de las graderías del estadio.</p>	<p>Foto N°6: Desprendimiento de pintura en estructura de techumbre de las graderías del estadio.</p>

Asimismo, se mantiene lo objetado para las vigas bajo cubierta de techo VT4, VT3, Costaneras 100x50x3, 16SCH30, protegidas con resistencia al fuego F-60, que aún mantienen desprendimiento de pintura, debiendo la DRAV exigir su regularización al momento de efectuar la recepción definitiva.

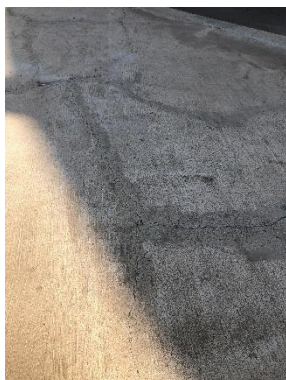
En este sentido, durante la visita de validación efectuada a las instalaciones el 13 de junio de 2023, se pudo advertir que fueron reparados algunos defectos, sin embargo, continúan existiendo fisuras, desconches en juntas, diferencias de rugosidad, en los pavimentos de los sectores norte, sur, oriente y poniente (fotografías N^{os} 17 a 22, del Anexo).

Foto N°17: Fisuras en pavimentos interiores del estadio

Conforme a lo expuesto, no es posible dar por superada la observación, correspondiendo que la DRAV ejerza las acciones pertinentes para reparar las patologías señaladas, lo que deberá informar y acreditar a esta Contraloría Regional en el plazo de 60 días hábiles, cargando los medios de verificación pertinentes en el Sistema de Seguimiento y Apoyo CGR.

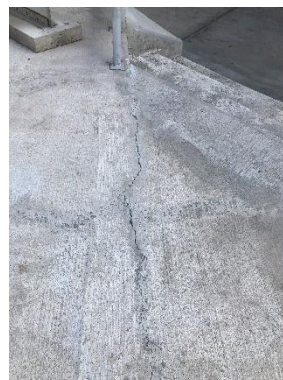
Foto N°18: Fisuras en pavimentos interiores del estadio

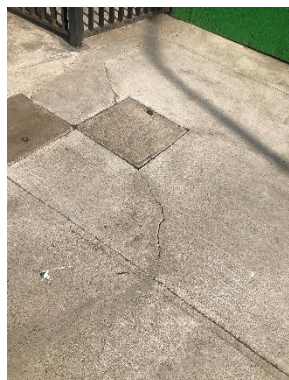
Foto N°19: Fisuras y desconches en juntas, en pavimentos interiores del estadio.

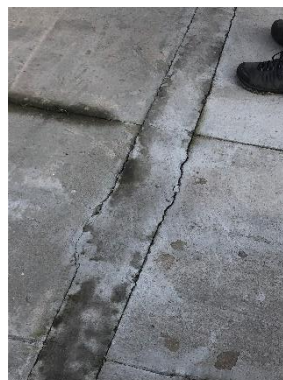
Foto N°20: Fisuras y desconches en juntas, en pavimentos interiores del estadio.

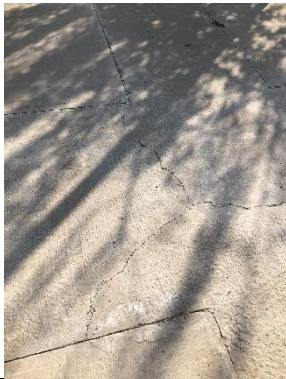
Foto N°21: Fisuras en pavimentos interiores del estadio

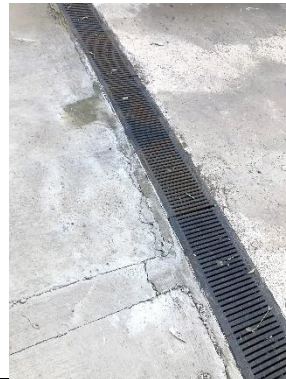
Foto N°22: Fisuras y desconches en juntas, en pavimentos interiores del estadio.

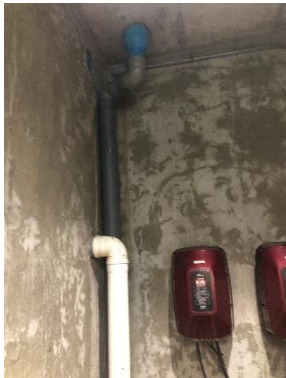
Durante la visita de validación efectuada a las instalaciones el 13 de junio de 2023, se constató que efectivamente se instaló un ducto de descarga que conduce las aguas lluvias que pudiesen entrar por una de las rejillas de ventilación, sin embargo, la otra ventilación permanece desprovista de dicho ducto (fotografías N^{os} 23 y 24, del Anexo).

Foto N°23: Instalación de ducto de descarga de aguas lluvias que entran por la rejilla de ventilación.

Sin perjuicio de las medidas implementadas por la DRAV, mientras no se desarrolle una solución de ventilación que cumpla su función sin permitir el paso de las aguas lluvias, no es posible dar por superada la observación, respecto de lo cual deberá informar documentadamente a esta Contraloría Regional cargando los medios de verificación pertinentes en el Sistema de Seguimiento y Apoyo CGR, en el plazo de 60 días hábiles.

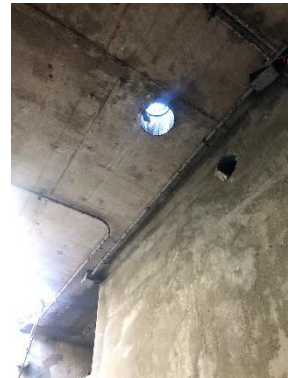
Foto N°24: Ventilación desprovista de protección ante las aguas lluvias.

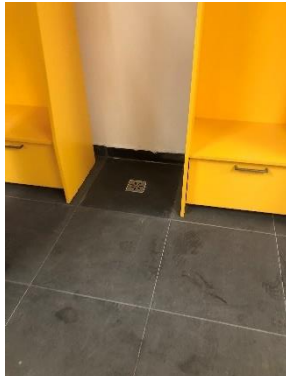
Foto N°25: Se ejecutó el sumidero sin pendientes, y a un costado de cada recinto de camarín.

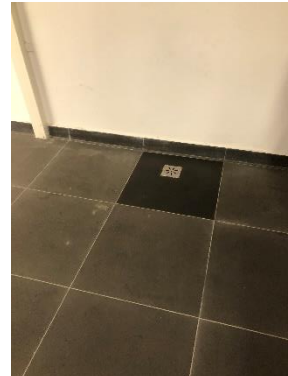
Foto N°26: Se ejecutó el sumidero sin pendientes, y a un costado de cada recinto de camarín.
